REPUBLICA DE COLOMBIA
CORPORACIÓN AUTÓNOMA REGIONAL DE LOS VALLES DEL SINU Y
DEL SAN JORGE- CVS

Nº 2 - 3671

23 AGO 2017

**“POR LA CUAL SE LEGALIZA UNA DILIGENCIA DE DECOMISO PREVENTIVO, SE ABRE
UNA INVESTIGACIÓN, SE FORMULAN UNOS CARGOS”**

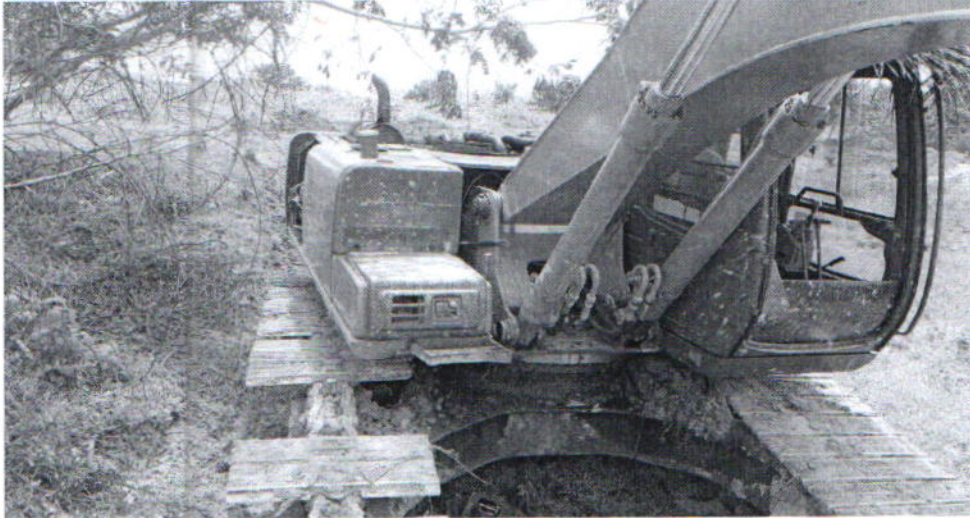
Foto No.1. Retroexcavadora para el descapote de material vegetal y excavación del pit de explotación.

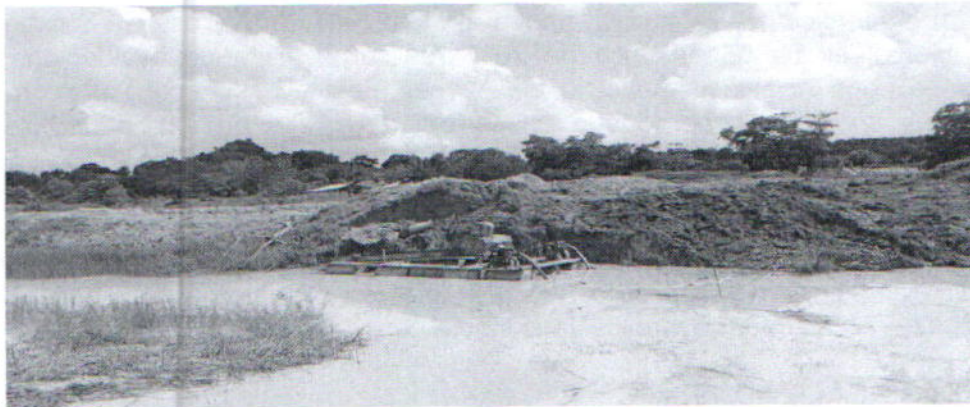
Foto No.2. Draga instalada en frente de explotación.

El tipo de explotación realizado en el sitio, es a cielo abierto sin frente definido ni planteamientos mineros, realizando cortes y arranques mediante excavadoras y lavado gravimétrico mediante motobombas y canaletas. El agua necesaria en el proceso es tomada de reservorios superficiales construidos antrópicamente sobre el lecho de la fuente superficial.

Con el fin de prevenir, controlar, corregir, compensar y mitigar los efectos o impactos ambientales negativos por la explotación minera se deben desarrollar los siguientes programas y actividades:

Programa de Manejo de Suelo Orgánico
Programa de Manejo de Aguas de Escorrentía
Programa de Manejo de Residuos y Sustancias Peligrosas
Programa de Manejo de Estériles
Programa de Educación y Capacitación Ambiental
Programa de Control de Erosión
Programa de Seguimiento y Monitoreo
Programa de Restauración Morfológica
Programa de Restauración Forestal
Programa de Manejo de Aguas y Lodos Contaminados."
